RAPPORT D'ENQUÊTE SUR UN ACCIDENT MARITIME
M99L0011

ÉCLATEMENT D'UN COMPRESSEUR

À BORD DU PORTE-CONTENEURS « CANMAR SPIRIT »
DANS LE PORT DE MONTRÉAL (QUÉBEC)
LE 27 JANVIER 1999

Rapport numéro M99L0011

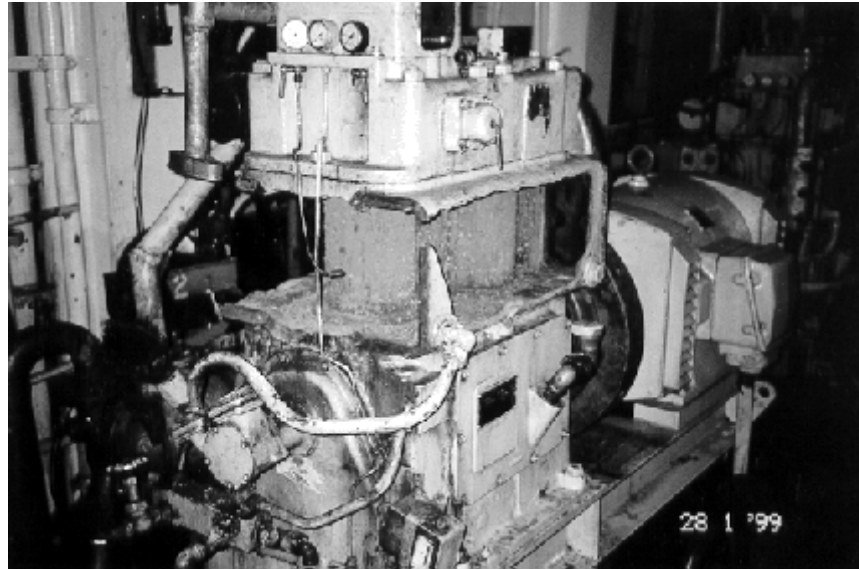
13. Le carter du compresseur a éclaté au droit de la chambre d'eau de refroidissement, par suite d'une surpression violente et presque instantanée. Il semble que les soupapes de sûreté pour le retour d'eau de refroidissement aient été en bon état de fonctionnement, mais qu'elles n'aient pas pu résister à l'expansion due à la rupture complète et presque instantanée des tubes du refroidisseur à haute pression; ces tubes ont été soumis à une pression d'au moins 4 000 lb/po².

Photo 1 - Carter fracturé de la chemise d'eau du compresseur après l'enlèvement des refroidisseurs.

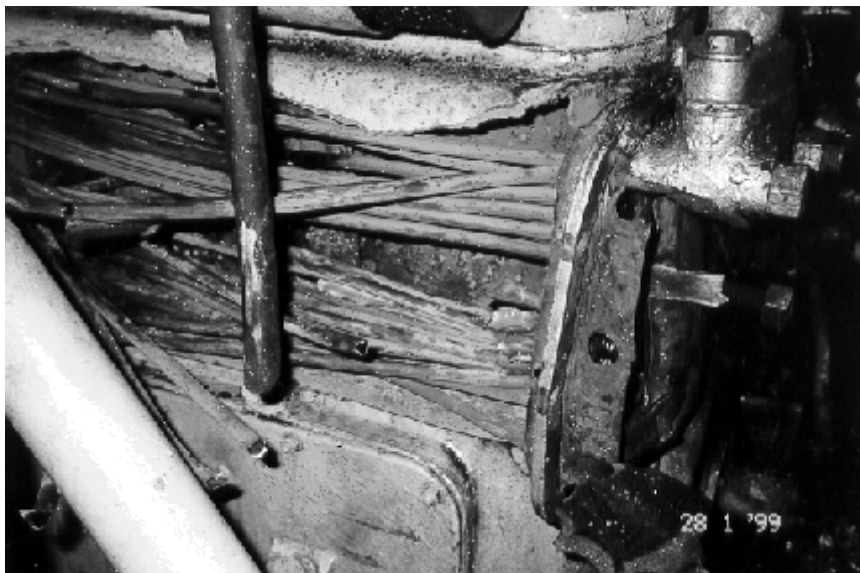
Aucun des tubes du refroidisseur du premier étage ne s'est brisé, mais 18 des 33 tubes du faisceau du deuxième étage ont connu une défaillance typique d'une surpression. L'examen au microscope n'a révélé aucun signe de fissuration antérieure sur les surfaces de rupture des tubes. De même, on n'a relevé aucun signe de surchauffe ou de combustion typique d'une explosion. Les signes observés sont typiques d'un éclatement.

9. La surpression survenue dans le compresseur a causé la rupture de 18 des 33 tubes du refroidisseur du deuxième étage.

10. Les tubes du refroidisseur du deuxième étage n'étaient pas conformes aux indications du fabricant pour ce qui est du matériel, du diamètre extérieur et de l'épaisseur de la paroi tubulaire. On a constaté qu'en moyenne l'épaisseur de la paroi tubulaire correspondait à la moitié de l'épaisseur mentionnée dans les indications du fabricant.

Photo 2 - Tubes du refroidisseur à haute pression ayant éclaté ainsi que le carter fracturé.

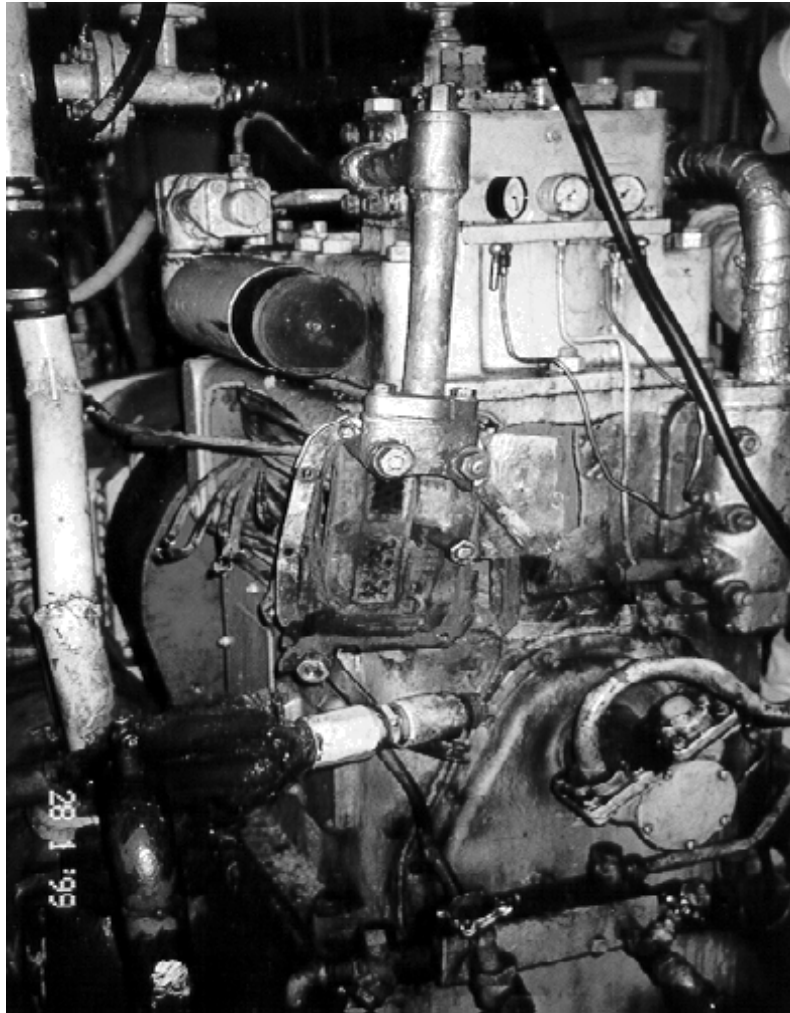
Le couvercle du refroidisseur d'air du deuxième étage est muni d'un robinet de purge, d'un bouchon fusible et de la soupape de sûreté haute pression. Au moment de la défaillance, ce couvercle s'est brisé en plusieurs morceaux qui ont été projetés à grande vitesse. Un examen au microscope optique a montré que les surfaces de rupture affichaient tous des signes de rupture fragile consécutive à une surcharge instantanée. Aucun signe de fissuration antérieure

6. Les dommages relevés sur les surfaces de rupture du couvercle de refoulement du deuxième étage sont typiques d'une rupture instantanée, et les surfaces ne montraient aucun signe de fissuration ou de réparation antérieures. Le couvercle s'est brisé en plusieurs fragments qui ont été projetés à grande vitesse.

Photo 3 - Compresseur endommagé montrant le refroidisseur d'air et le couvercle du refroidisseur ayant éclaté.
